2. Вход (входы) в здание
МБУДО «Арт-Центр» г. Находка, 692930, Приморский край, г. Находка, ул. Спортивная, 17

I Результаты обследования:

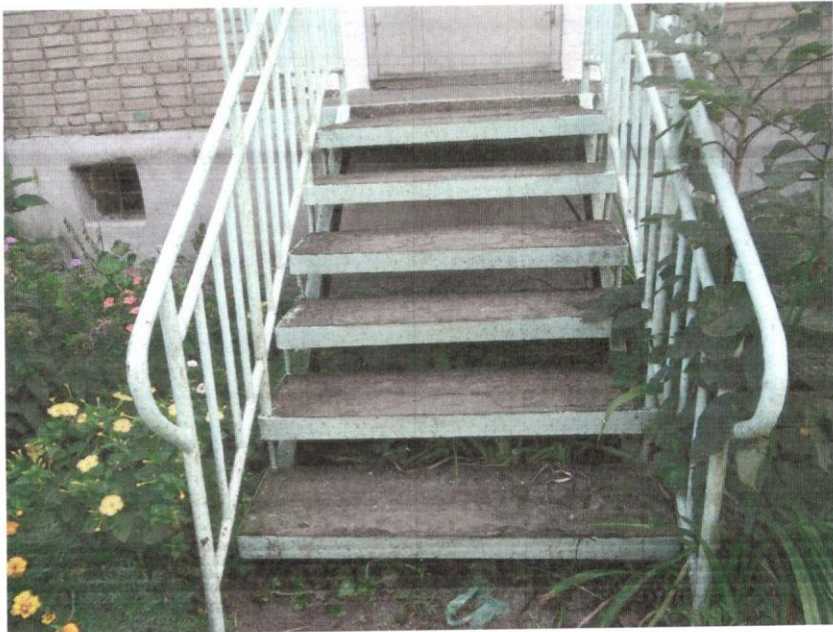
Фото 2.1

2.1	Лестница (наружная)	есть		2.1	Краевые ступени лестницы не обозначены контрастно, перед подъемом и спуском на лестницу отсутствуют предупреждающие тактильные указатели, лестница имеет открытые подступенки.	С С С,О	Обозначить краевые ступени лестницы яркой контрастной маркировкой. Обустроить перед подъемом и спуском на лестницу предупреждающие тактильные указатели с контрастной нескользящей поверхностью. Закрывать подступенки лестницы.	Текущий ремонт

2.3	Входная площадка (перед дверью)	есть		2.1, 2.2.	Перед входом в здание отсутствует кнопка вызова помощника,	К,О, С,Г, У	Обустроить рядом с началом подъема на лестницу кнопку вызова помощника на высоте 0,85-1,1 м. Обозначить ее специальной пиктограммой на	Текущий ремонт

перед входной дверью отсутствуют наземные предупреждающие тактильные указатели,	С	контрастном фоне, размер пиктограммы 0,2x0,2 м. Рекомендуется также обустроить рядом с кнопкой вызова помощника табличку с номером телефона сотрудника, ответственного за встречу и сопровождение инвалидов.	
					информация об учреждении и графике его работы, размещенная перед входом в здание, не дублируется шрифтом Брайля.	С	Рекомендуется обустроить перед входной дверью наземные предупреждающие тактильные указатели с контрастной нескользящей поверхностью или грязезащитный коврик.

Для адаптации зоны необходимо обозначить краевые ступени лестницы яркой контрастной маркировкой. Обустроить перед подъемом и спуском на лестницу предупреждающие тактильные указатели с контрастной нескользящей поверхностью. Закрывать подступенки лестницы. Обустроить стационарный подъемник или пандус с уклоном не круче 8%, шириной в свету в пределах 0,9-1,0 м, поручнями с двух сторон на высоте 0,7 и 0,9 м, имеющими завершающие нетравмирующие окончания, выступающие за края пандуса на 0,3 м. Обустроить рядом с началом подъема на лестницу кнопку вызова помощника на высоте 0,85-1,1 м. Обозначить ее специальной пиктограммой на контрастном фоне, размер пиктограммы 0,2x0,2 м. Рекомендуется также обустроить рядом с кнопкой вызова помощника табличку с номером телефона сотрудника, ответственного за встречу и сопровождение инвалидов. Рекомендуется обустроить перед входной дверью наземные предупреждающие тактильные указатели с контрастной нескользящей поверхностью или грязезащитный коврик. Обустроить рядом входом в здание табличку с информацией об учреждении и графике его работы, дублированной шрифтом Брайля. Обустроить на входной двери контрастную эргономичную дверную ручку (нажимного действия или П-образной формы). Организовать оказание инвалидам, передвигающимся на кресле-коляске, ситуативной помощи со стороны сотрудника учреждения в преодолении дверного проема. Устранить порог входной двери, занизить до высоты не более 0,014 м или обустроить пороговый пандус.

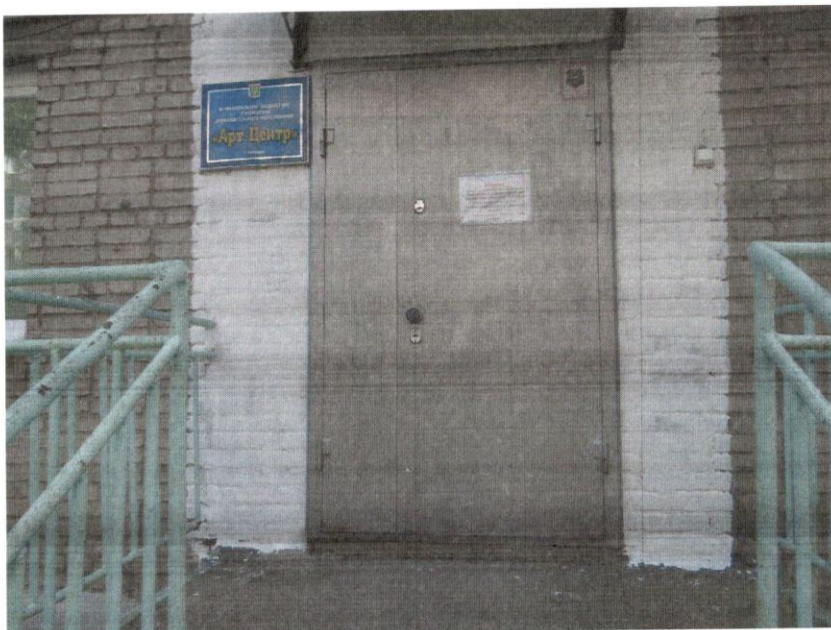
Фото 2.2

2.4	Дверь (входная)	есть	2.2, 2.3	Ручка входной двери не является доступной для инвалидов,	ширина дверного проема входной двери в свету менее 0,9 м (0,84 м),	С,О	Обустроить на входной двери контрастную эргономичную дверную ручку (нажимного действия или П-образной формы).	Текущий ремонт
						К,О	По согласованию с общественной организацией инвалидов допускается оставить в варианте исполнения, организовав оказание К ситуативной помощи со стороны сотрудника учреждения В преодолении дверного проема.

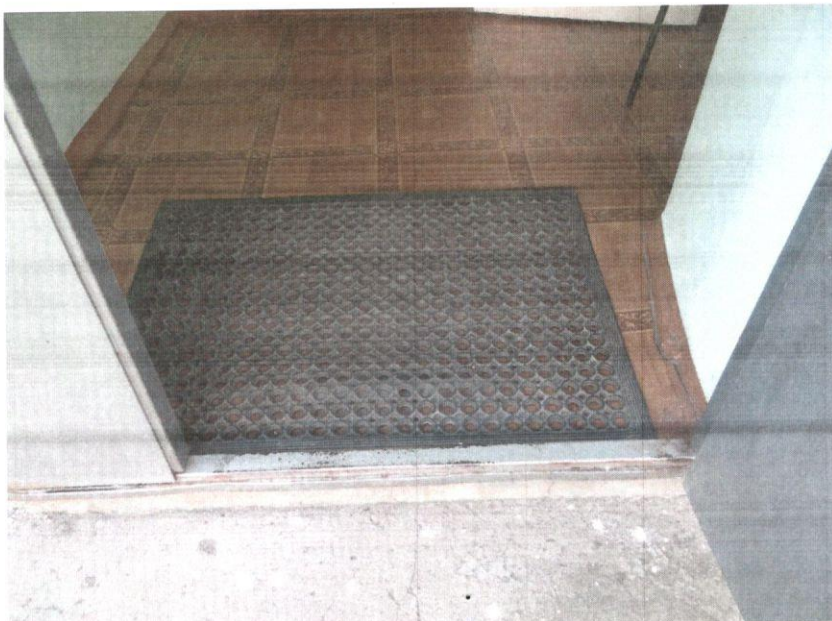
Фото 2.3

высота порога входной двери более 0,014 м (0,10 м).	К	Устранить порог входной двери, занизить до высоты не более 0,014 м или обустроить пороговый пандус.	
2.5	Тамбур	нет		-	-	-	-
	ОБЩИЕ требования к зоне	Как минимум один вход, приспособленный для МГН, с поверхности земли и из каждого доступного подземного или надземного перехода к зданию; выключатели и розетки - на высоте 0,8 м от уровня пола
