3. Путь (пути) движения внутри здания (в т.ч. путей эвакуации)  
МБУДО «Арт-Центр» г. Находка, 692930, Приморский край, г. Находка, ул. Бокситогорская, 8

I Результаты обследования:

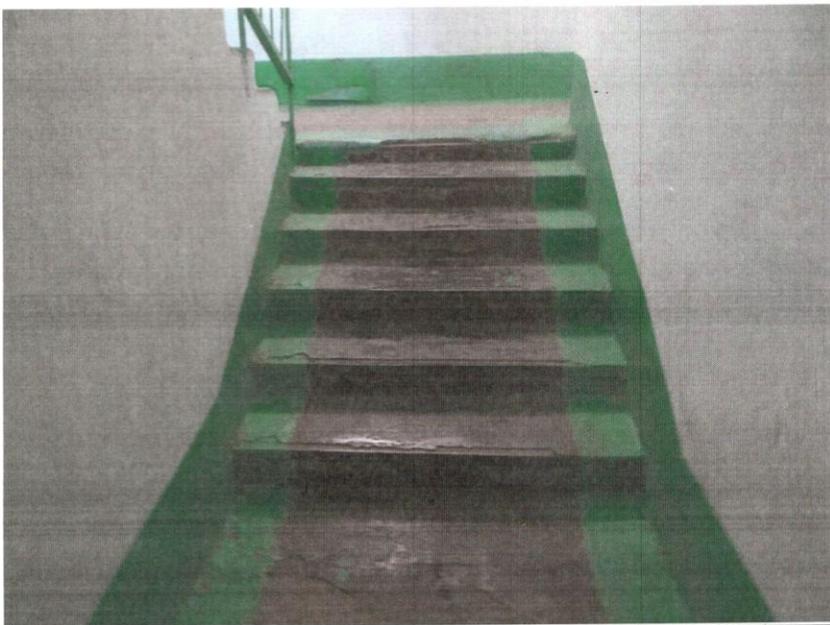
Фото 3.1

проводника, отсутствуют мнемосхема.	С	собаки-проводника. Обустроить мнемосхему не далее 4 м от входа в здание по правой стороне.	
3.2	Лестница (внутри здания)	есть	3.1	Краевые ступени лестницы не обозначены,  перед подъемом и спуском на лестницу отсутствуют предупреждающие тактильные указатели,  у лестницы отсутствуют поручни.	С  С  С,О	Обозначить краевые ступени яркой контрастной маркировкой.  При наличии согласования с собственниками жилых помещений обустроить перед подъемом и спуском на лестницу предупреждающие тактильные указатели с контрастной нескользящей поверхностью.  При наличии согласования с собственниками жилых помещений обустроить у лестницы поручни на высоте 0,9 м, имеющие завершающие травмобезопасные окончания, выступающие за края марша на 0,3 м.	Текущий ремонт

3.6	Пути эвакуации (в т.ч. зоны безопасности)	есть			Лестница на пути эвакуации не обозначена, не дублируются спусковыми устройствами.	К,С	Обозначить края ступеней лестниц на путях эвакуации яркой краской или лентой, светящейся в темноте. Приобрести эвакуационный стул для инвалидов и МГН.  Выделить и обучить сотрудника, ответственного за своевременную эвакуацию инвалидов.	Текущий ремонт
	ОБЩИЕ требования к зоне	Выделен наиболее рациональный (короткий и удобный) путь к зоне целевого назначения, выключатели и розетки - на высоте 0,8 м от уровня пола, наличие зоны отдыха на каждом доступном МГН этаже (в том числе и для инвалидов на креслах-колясках) на 2 - 3 места, наличие визуальной и тактильной предупредительной информации о препятствии перед дверными проемами и входами на лестницы, наличие информации о схеме движения инвалидов по зданию, наличие обозначающих маршрут движения знаков.

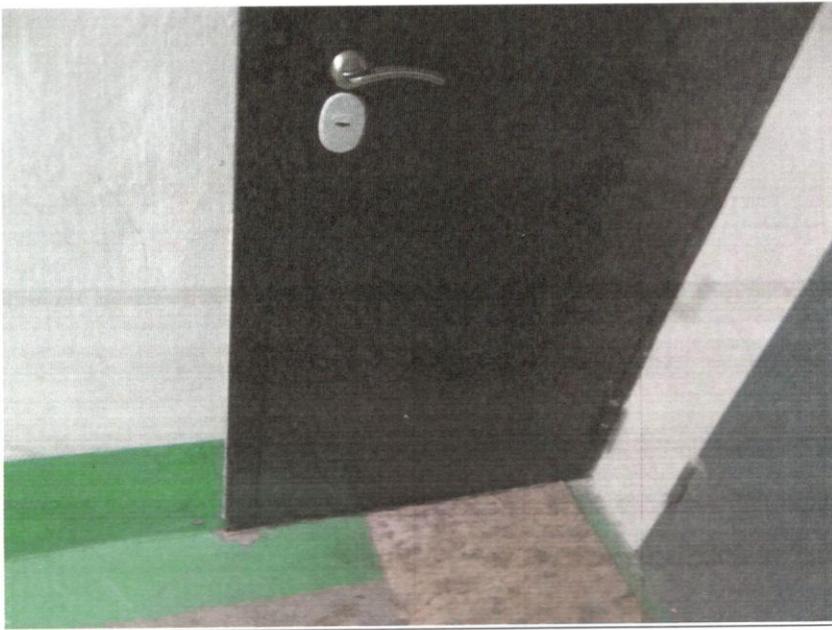
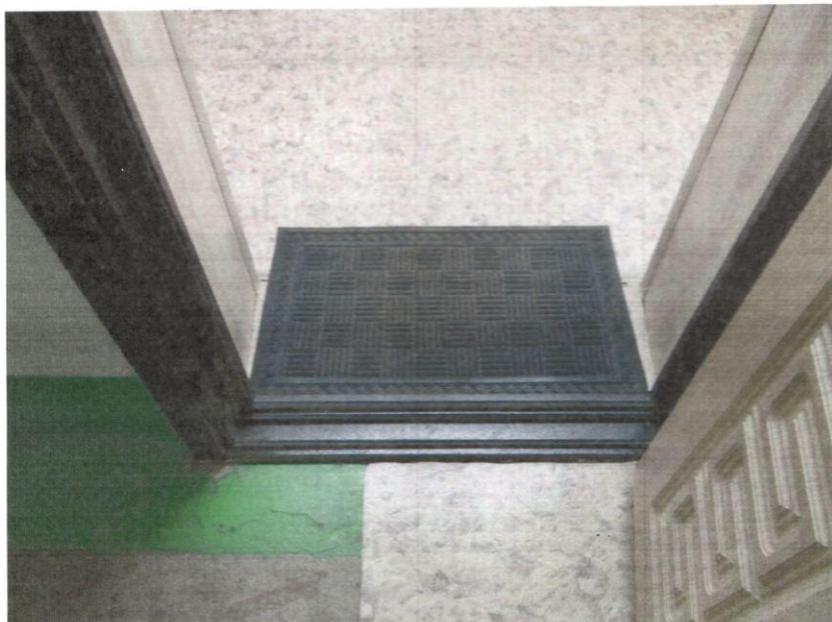
Фото 3.2

3.5	Дверь	есть	3.2, 3.3	Ширина дверного проема двери, расположенной на входе с лестничной клетки в помещение, в свету менее 0,9 м (0,8 м),	К,О	Предусмотреть в плане капитального ремонта увеличение ширины дверного проема дверей, расположенных на входе с лестничной клетки в помещение и на путях движения внутри помещения,	Текущий и капитальный ремонт, индивидуальное решение с ТСР

высота порога двери, расположенной на входе с лестничной клетки в помещение, более 0,014 м.	К	в свету до не менее 0,9 м. До этого времени организовать оказание ситуативной помощи со стороны сотрудника учреждения в преодолении дверных проемов, в т.ч. использованием зауженного кресла-коляски.  Устранить порог двери, расположенной на входе с лестничной клетки в помещение, занизить до высоты не более 0,014 м или обустроить пороговый пандус.

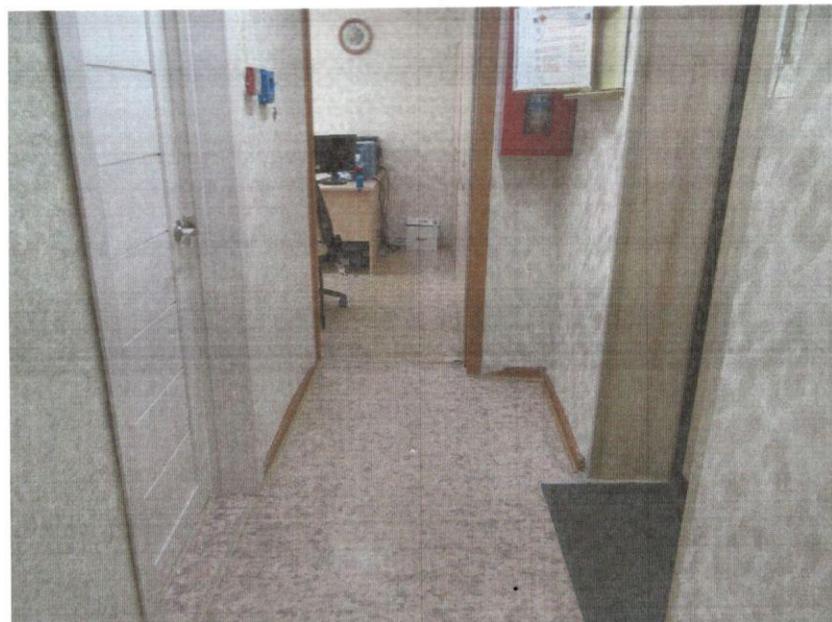
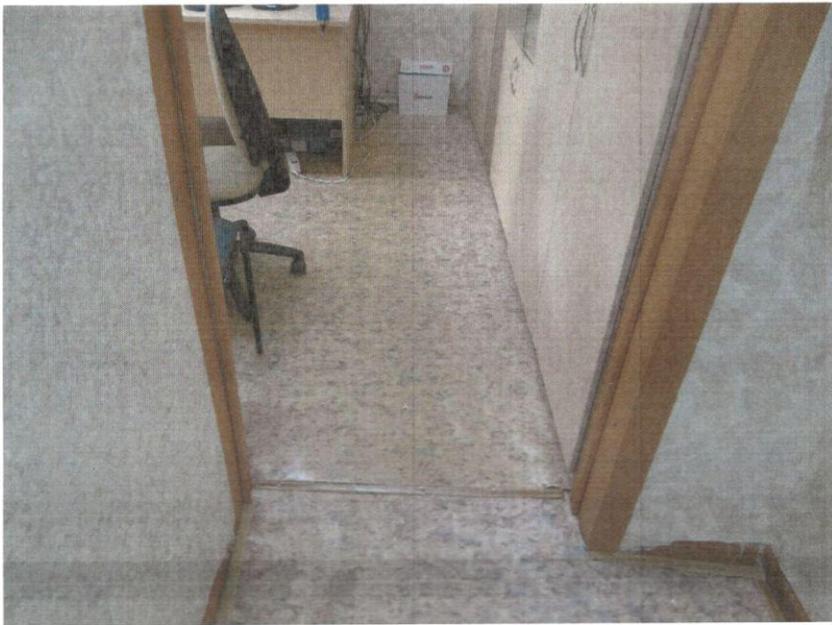
Фото 3.4

3.1	Коридор (вестибюль, зона ожидания, галерея, балкон)	есть		3.4, 3.5	Ширина коридора в свету менее 1,5 м (1,3 м),	К,О	Технические решения не возможны. Организовать оказание ситуативной помощи инвалидам при перемещении по путям движения внутри здания.	Текущий ремонт
					в коридоре отсутствует выделенное место для отдыха и ожидания инвалидов,	С,О	Выделить и обозначить в коридоре место для отдыха и ожидания инвалидов, оборудованное сидением с подлокотниками и держателем для трости, костылей и других принадлежностей.	
					отсутствует визуальное и тактильное обозначение путей движения внутри здания,	К,О, С,Г, У	Обустроить рядом после входа в здание визуальную схему зон оказания услуг и санитарно-гигиенических помещений, доступных для инвалидов. Организовать оказание сопровождения инвалидов и оказания им ситуативной помощи на путях движения внутри здания.	
					отсутствует место ожидания для собаки-	С	Выделить место ожидания для

Для адаптации зоны необходимо убрать из коридора посторонние предметы и оборудование. Организовать оказание инвалидам со стороны сотрудника учреждения при перемещении по путям движения внутри здания. Выделить и обозначить в холле или коридоре место для отдыха и ожидания инвалидов, оборудованное сидением с подлокотниками и держателем для трости, костылей и других принадлежностей. Обустроить рядом после входа в здание визуальную схему зон оказания услуг и санитарно-гигиенических помещений, доступных для инвалидов. Организовать оказание сопровождения инвалидов и оказания им ситуативной помощи на путях движения внутри здания. Выделить место ожидания для собаки-проводника. Обустроить мнемосхему не далее 4 м от входа в здание по правой стороне. Обозначить краевые ступени яркой контрастной маркировкой. При наличии согласования с собственниками жилых помещений обустроить перед подъемом и спуском на лестницу предупреждающие тактильные указатели с контрастной нескользящей поверхностью. При наличии согласования с собственниками жилых помещений обустроить у лестницы поручни на высоте 0,9 м, имеющие завершающие травмобезопасные окончания, выступающие за края марша на 0,3 м. Обустроить стационарный или приобрести мобильный подъемник. Предусмотреть в плане капитального ремонта увеличение ширины дверного проема дверей, расположенных на входе с лестничной клетки в помещение и на путях движения внутри помещения, в свету до не менее 0,9 м. До этого времени организовать оказание инвалидам, передвигающимся на кресле-коляске, ситуативной помощи со стороны сотрудника учреждения в преодолении дверных проемов, в т.ч. с использованием зауженного кресла-коляски. Устранить пороги дверей, расположенных на входе с лестничной клетки в помещение, занизить до высоты не более 0,014 м или обустроить пороговые пандусы. Обозначить края ступеней лестниц на путях эвакуации яркой краской или лентой, светящейся в темноте. Приобрести эвакуационный стул для инвалидов и МГН. Выделить и обучить сотрудника, ответственного за своевременную эвакуацию инвалидов.
